**MUSICON**

**FORURENINGSUNDERSØGELSE**

**PÅ MUSICON**

November 2008

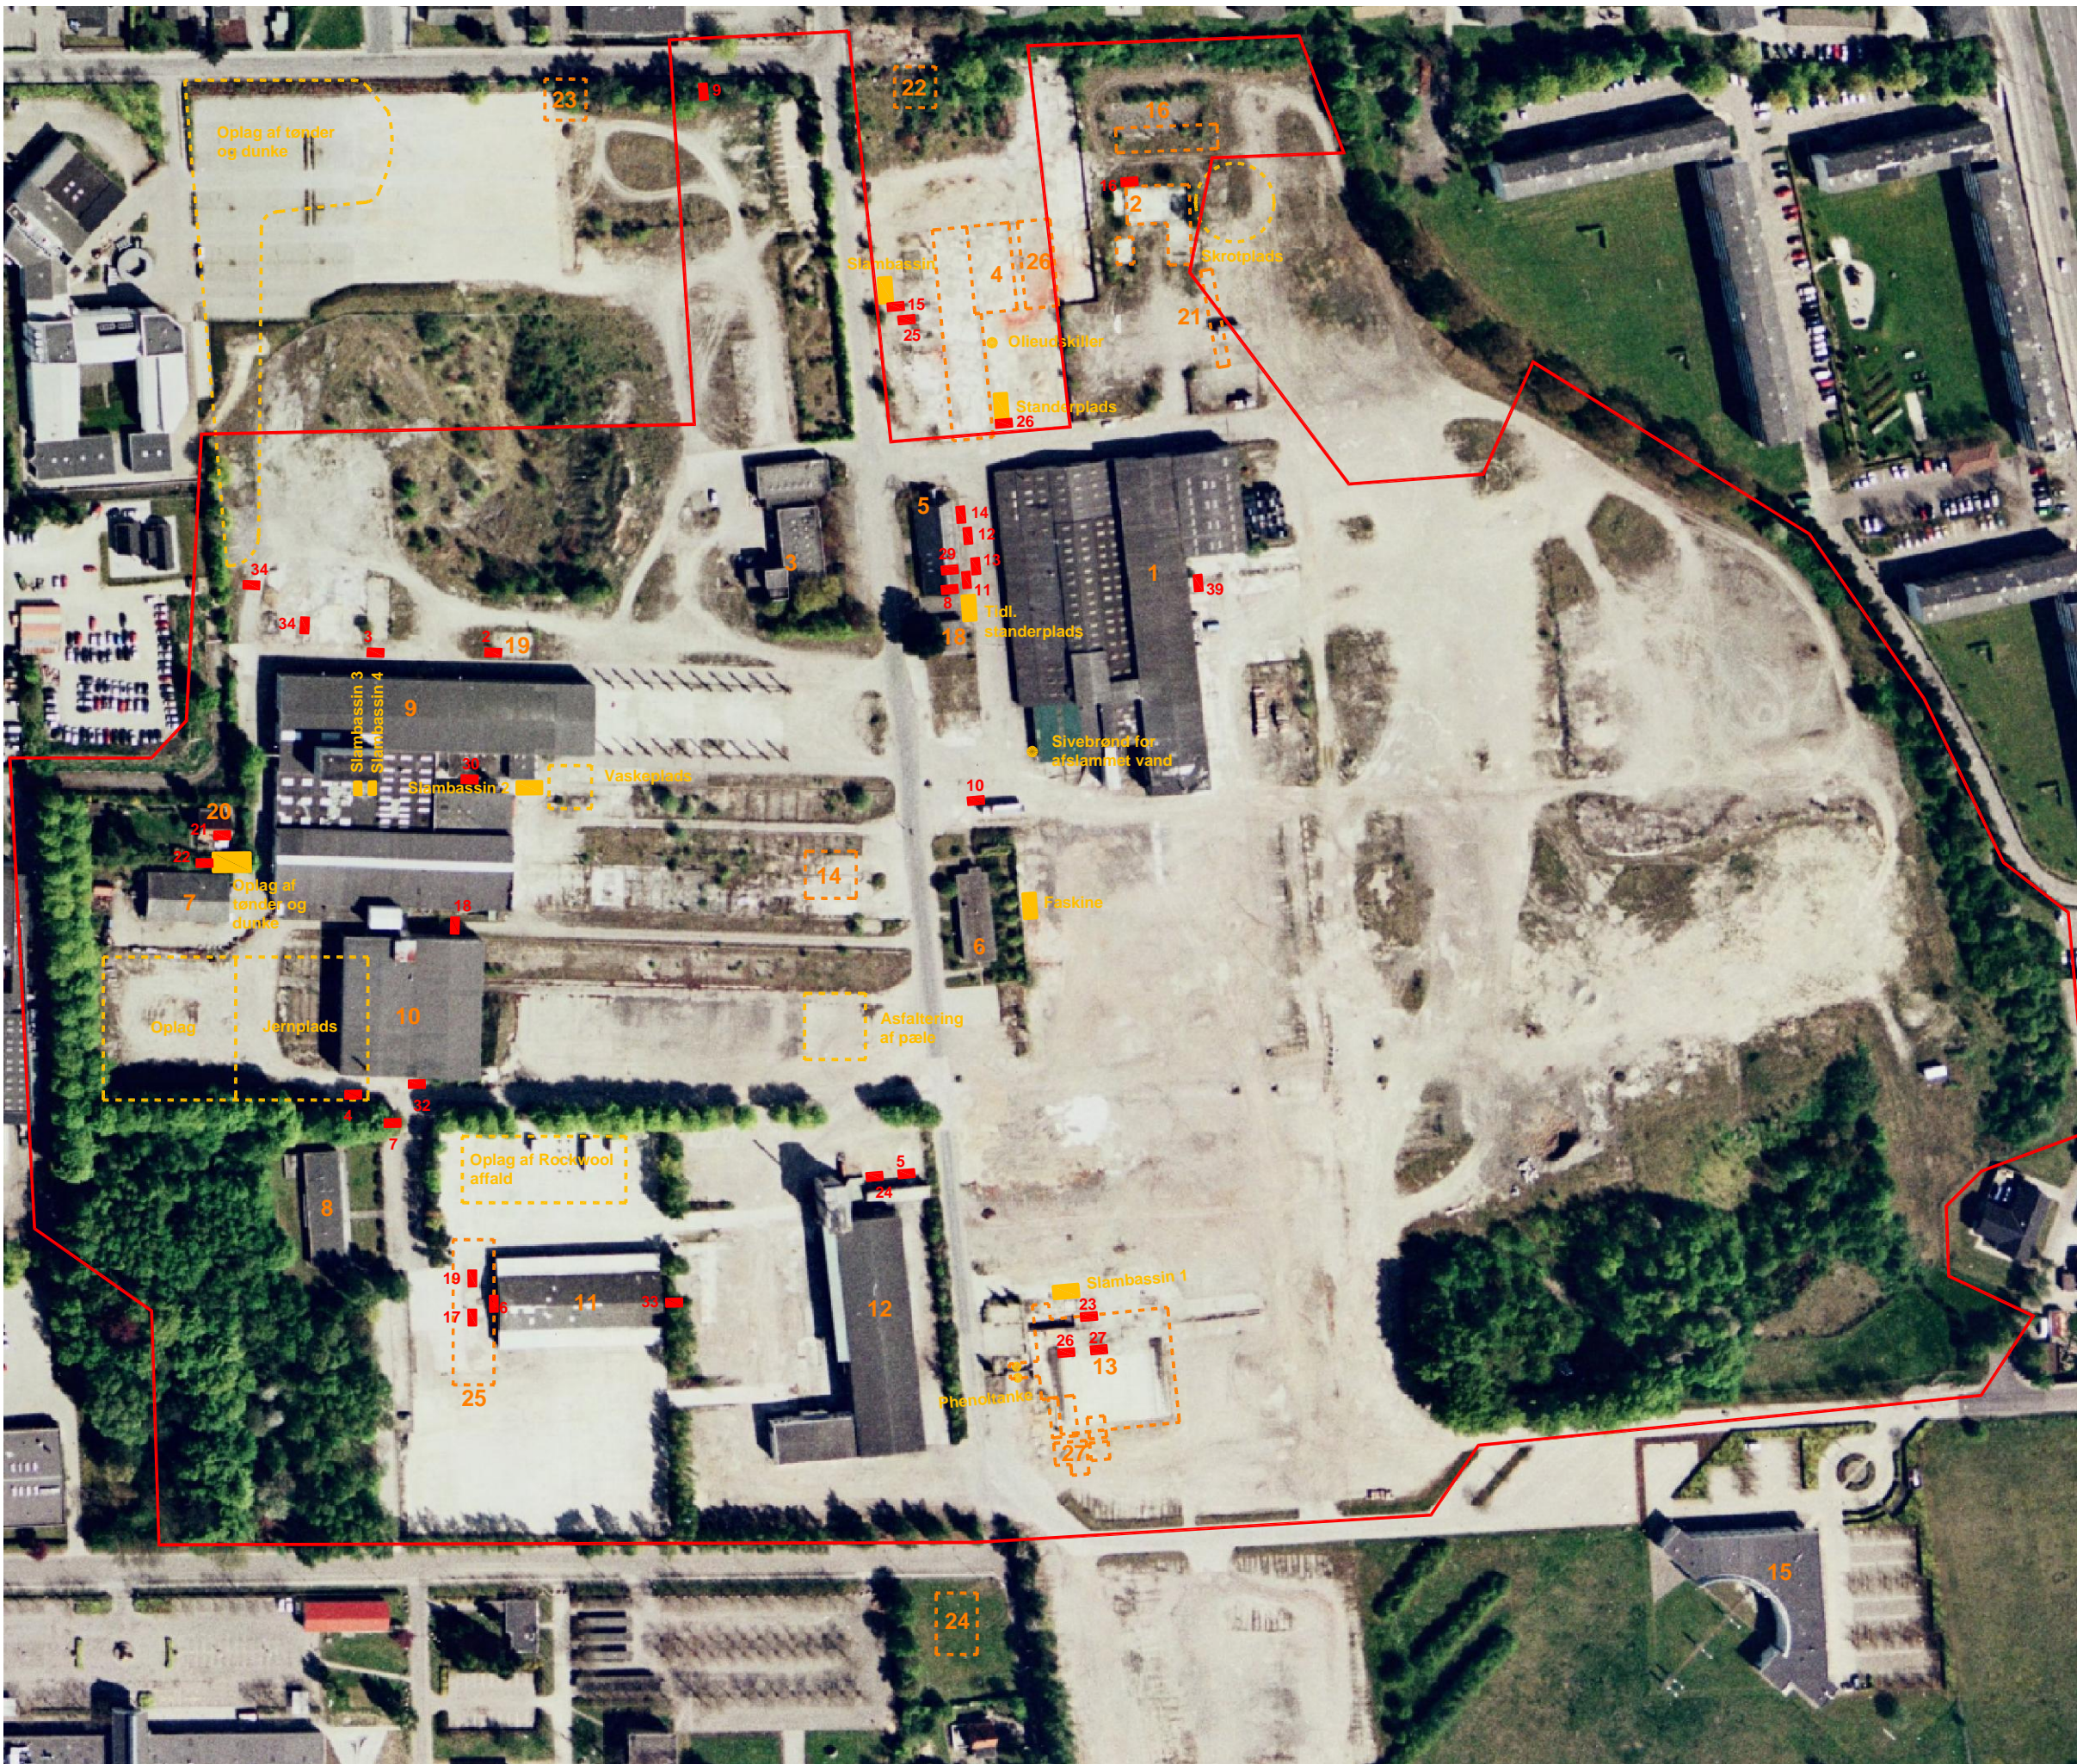
Udgave	Betegnelse/Revision	Dato	Udført	Kontrol	Godkendt
Sag:	Musicon Roskilde	Sag nr.:	05.058.04		
		Dato:	Oktober 2008		
Emne:	Situationsplan med bygninger (nuværende og tidligere), tanke, andre anlæg m.v.	Tegn nr.:			Rev.:
					Bilag 3

Eksisterende bygninger/anlæg

- NR
1. Rørfabrik
  3. Laboratorium
  5. Administration/kurs
  6. Marketenderi
  7. Smedeværksted vest
  8. Teknologisk Informations Center
  9. Betonelementfabrik
  10. Pælefabrik
  11. Lager
  12. Blokstensfabrik
  14. Sandblæsning
  15. Administration
  17. Siloer
  18. ransformation
  19. Cykel- og materielskur
  20. Bungalow

En plan med angivelse af bygningsnumre, tankanlæg og andre potentielle forureningskilder er vedlagt i bilag 3.

- Umiddelbart syd for rørfabrikken (bygning 1, se bilag 3) konstateredes en jordforurening med smøreolie, der vurderedes at være af begrænset udbredelse. Der sås kun en begrænset påvirkning med lossepladsgas i området, som blev tolket til at stamme fra lossepladsen syd herfor.
